Danfoss México

## Marcas incorrectas en las tapas de las válvulas SFA 15 y SFA 15-50

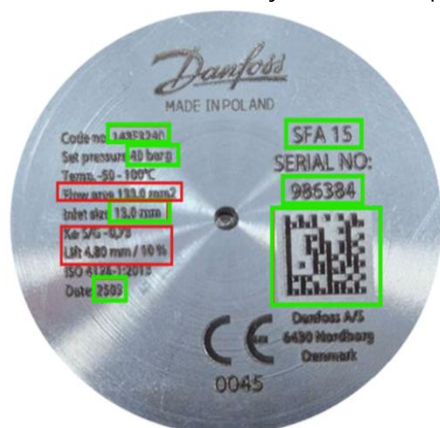
Un error de software en nuestro proceso de impresión láser provocó que se grabaran datos técnicos parcialmente incorrectos en las tapas de las válvulas. Específicamente, los valores relacionados con el **área de flujo, el Kdr y el parámetro de elevación se obtuvieron por error de otros productos** (SFA 10, SFV 20 y 25). Todos los demás datos son correctos. Observe, en rojo, los tres campos específicos que presentan discrepancias.

- En todos los productos entregados, no hay ningún impacto en la seguridad, la funcionalidad mecánica ni la capacidad de la válvula. Los productos funcionarán de acuerdo con las especificaciones designadas para el número de código en cuestión.
- No hay ningún riesgo si la válvula se ha seleccionado utilizando recursos oficiales de Danfoss, como nuestra documentación de productos o la herramienta de dimensionamiento CoolSelector. El error se limita a los datos específicos incorrectos grabados en la tapa y no afecta el desempeño de la válvula.
- Si se calcula la capacidad sin restricciones de la válvula utilizando únicamente los datos específicos incorrectos grabados en la válvula, el resultado de la capacidad no corresponderá a la capacidad real de la válvula.

- Todo el inventario afectado se ha bloqueado de manera global y se está revisando para garantizar que todas las entregas futuras cuenten con las marcas correctas.
- Se ha identificado la causa principal del error de software y se ha resuelto de manera definitiva para evitar que vuelva a ocurrir.

Si la fecha de fabricación de su válvula es: 2510; 2511; 2512; 2601; 2602; 2603 y ha calculado manualmente la capacidad de la válvula basándose exclusivamente en los datos específicos y en la desviación grabada en la tapa, comuníquese con su representante de Danfoss para obtener más orientación.
