# Climate Solutions product notification

## Riesgo de fugas externas en válvulas TUA/TUAE debido a la deformación de la superficie de la junta

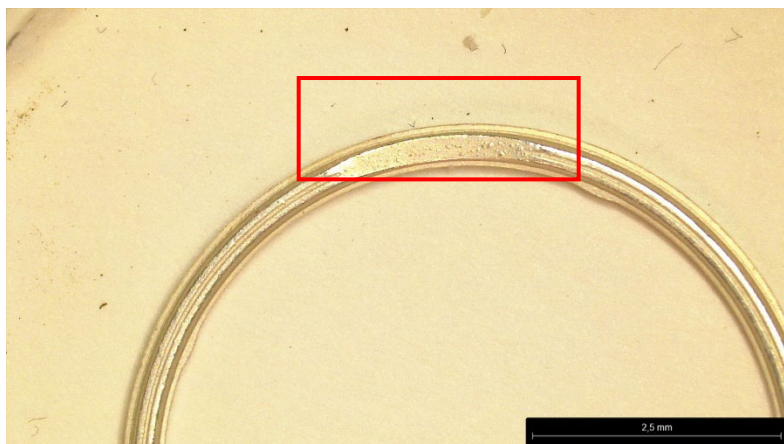
Junta TUA/E

Recientemente, un cliente ha informado de incidentes de fugas externas durante las verificaciones de rendimiento de su línea de ensamblaje que involucraban válvulas TUA/TUAE. Tras una inspección interna más detallada, identificamos un defecto (irregularidades en la superficie de sellado, derivadas de un problema relacionado con el proveedor) en las juntas. Véase la imagen siguiente.

Tras una investigación detallada, se determinó que existe un riesgo potencial de fuga en el punto de conexión causado por la deformación de la superficie de sellado de la junta. Aunque la tasa de devoluciones se mantiene en un nivel bajo, todas las juntas defectuosas ya han sido sustituidas por otras nuevas. Mantenemos una comunicación constante con el cliente para supervisar cualquier nueva incidencia de fugas.

Véase la imagen adjunta de la superficie de la junta defectuosa, en la que se ilustra el problema de deformación.

Se han planificado medidas correctivas que se aplicarán en breve para garantizar que la calidad del producto cumpla con las expectativas. Mientras tanto, permanecemos en estrecho contacto con el mercado y estamos sustituyendo sin costo cualquier junta defectuosa que se nos solicite.

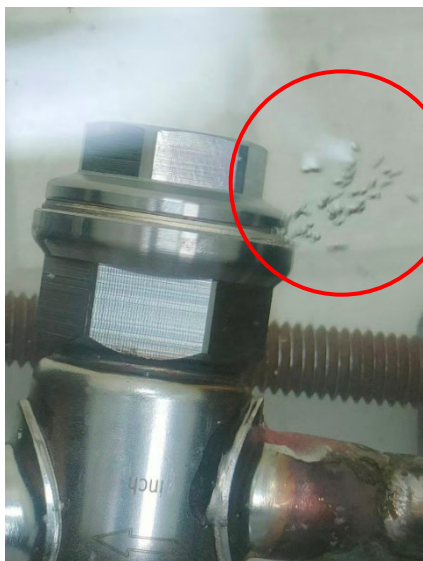
## Punto de fuga TUA/E

La fuga se observó entre el conjunto del orificio TU y el cuerpo de la válvula TUA/E.
