Febrero 2023 | Danfoss Climate Solutions for Cooling

# TECH INSIDER

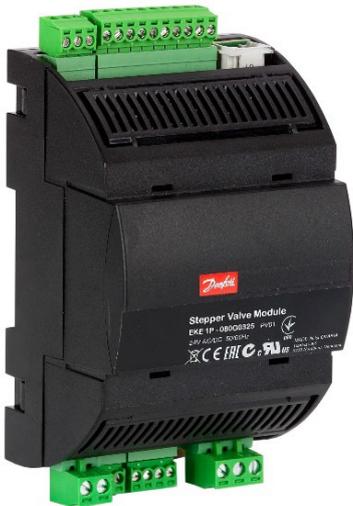
La nueva versión 2.14 soluciona el problema de escribir repetidamente en la EEPROM, lo que reducía la vida útil del controlador.

Es **imprescindible** actualizar todas las unidades EKE 1P con una versión de software anterior a la 2.14.

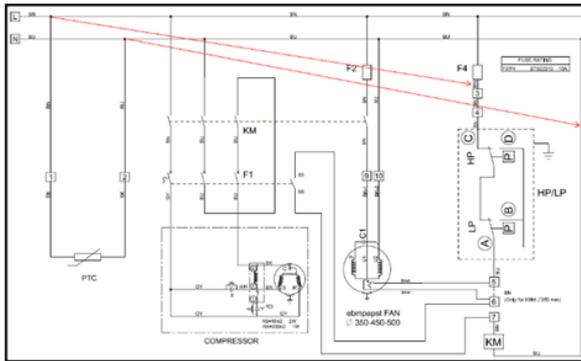
Conexión eléctrica existente

De acuerdo con el diagrama de cableado, el PTC se conecta a la fuente de alimentación; sin embargo, como medida de mejora de la calidad, nos hemos dado cuenta de que el PTC debe conectarse a la salida (lado de carga) de un fusible del circuito de control para protegerlo mejor contra quemaduras en caso de cortocircuito. El cortocircuito puede producirse si se corta el aislamiento del cable y hay contacto entre un cable y una pieza metálica de una unidad.

**Los cambios se introducirán en las nuevas unidades de producción y se actualizará el diagrama de cableado.**

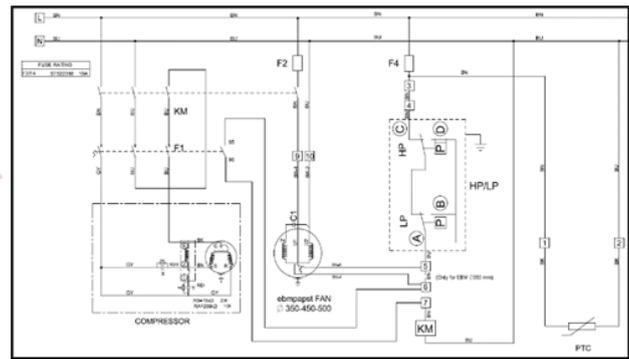
Conexión eléctrica modificada

- Se ha cambiado el diagrama de cableado interno para mejorar la calidad y la seguridad de PTC contra quemaduras en caso de cortocircuito.
- No hay cambios en ninguna otra característica o componente.
