*Danfoss*

# Sėkmingos renovacijos istorijos

Daugiau kaip dešimt įvairių tipų šildymo sistemų modernizavimo pavyzdžių iš skirtingų Lietuvos miestų, kuriuose buvo įgyvendinti novatoriški Danfoss sprendimai, padės Jums pasirinkti tinkamiausią.

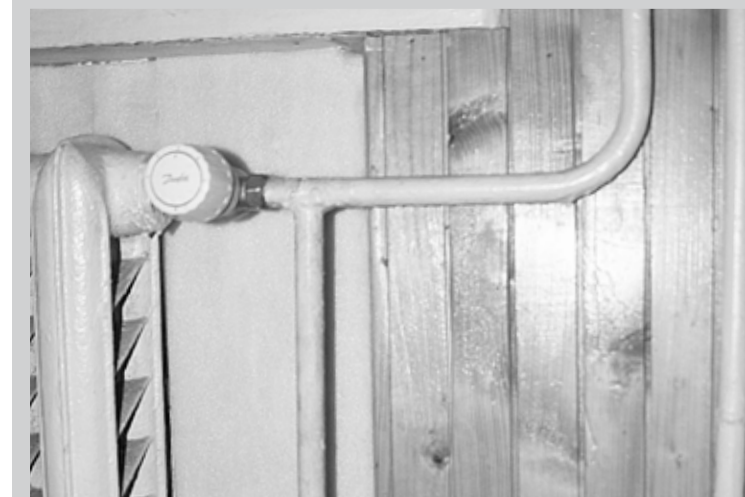
Termostatas išsprendė problemas dėl radiatorių galios neatitikimų.

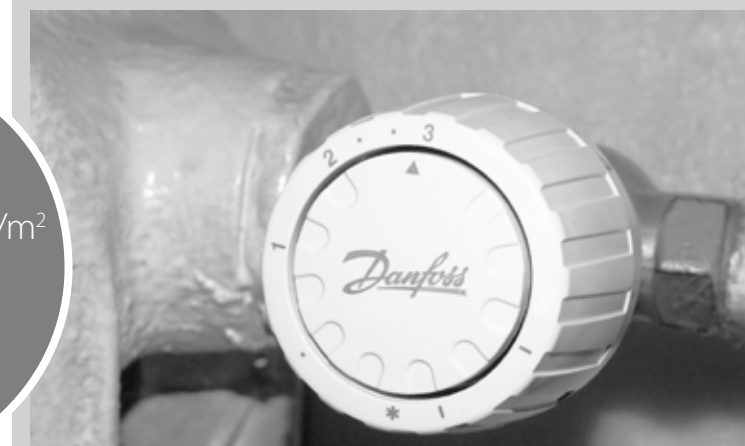
Termostatas gamintojo apribotas iki 3 padalos (21 °C) išsprendė problemą dėl savavališko šilumos švaistymo patalpose, kai gyventojas neturi jokios individualios apskaitos.

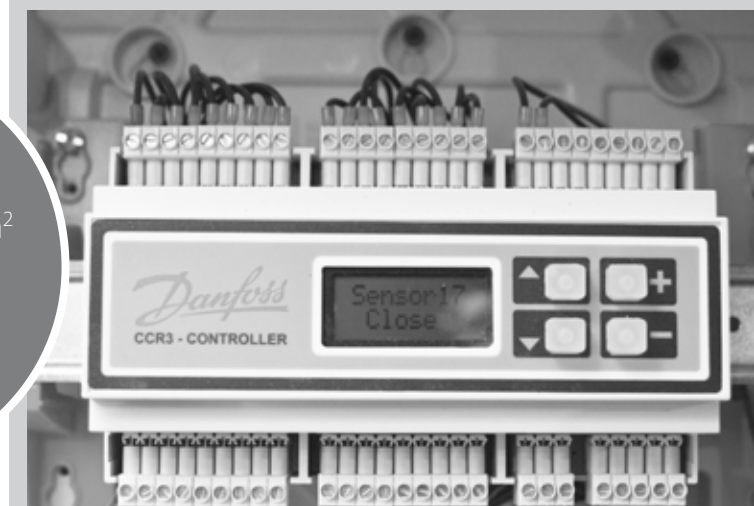
Keičiantis šilumos punkto temperatūroms, valdiklis automatiškai priderina grįžtamas stovų temperatūras.

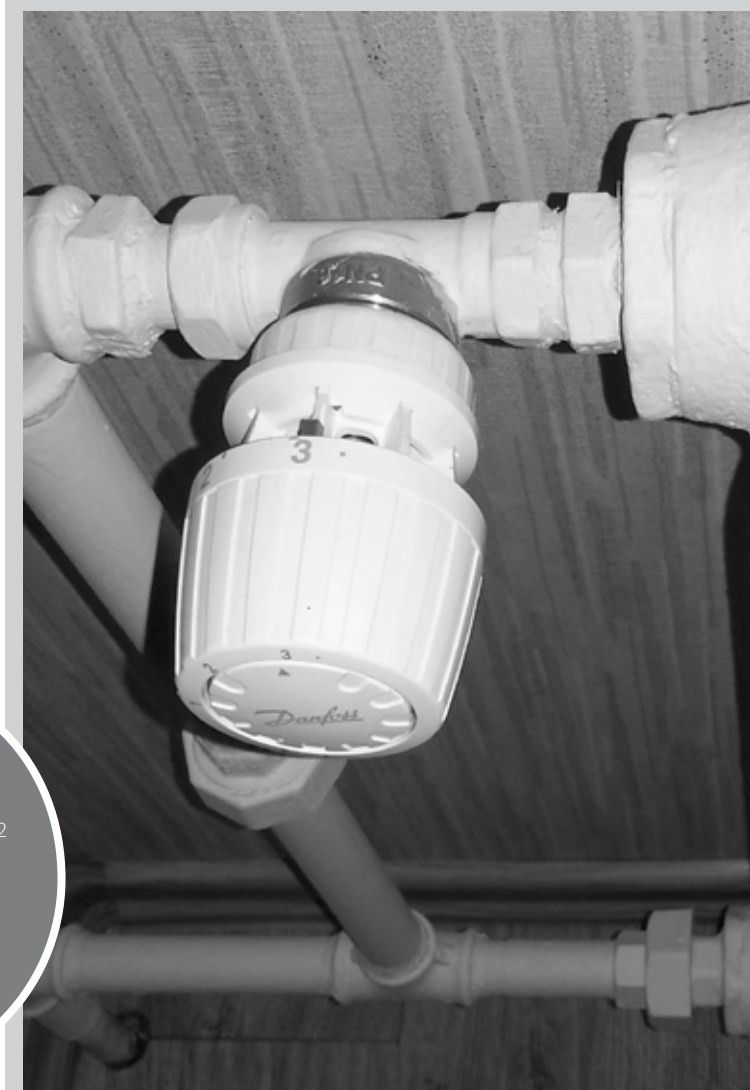
Sumontuoti radiatorių termostatai su temperatūros apribojimu iki 22 °C išsprendė šildymo sistemos temperatūros netolygumą tarp aukštų.

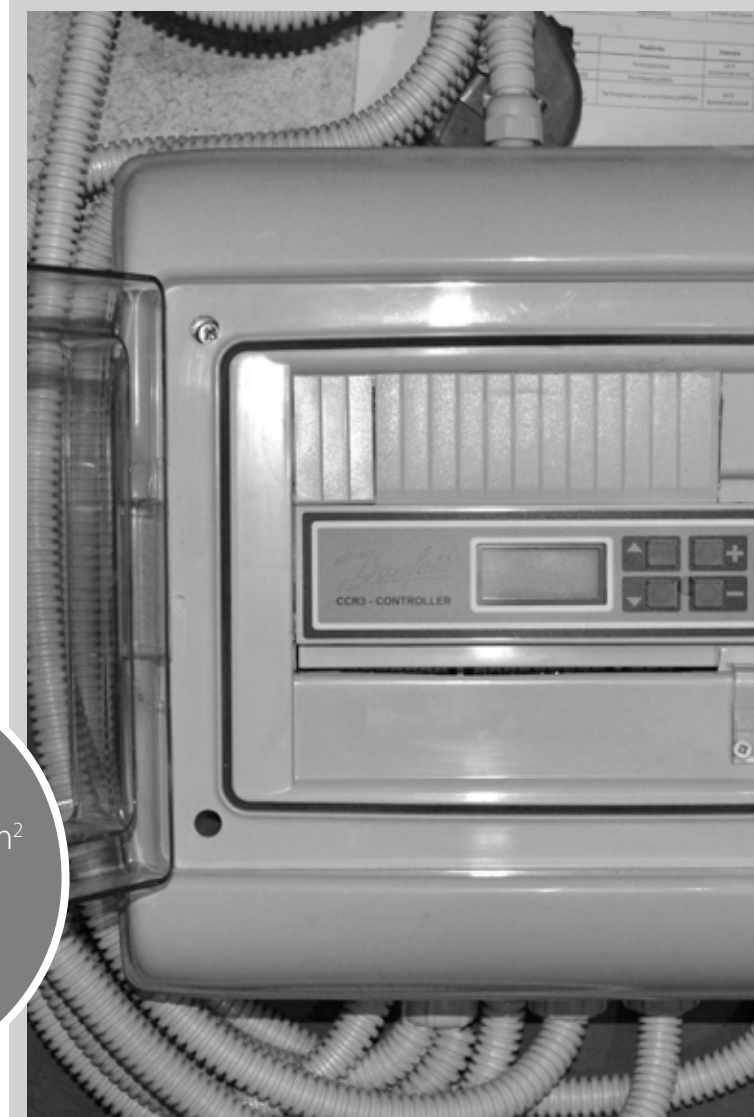
Keičiantis šilumos punkto temperatūroms, valdiklis automatiškai priderina grįžtamas stovų temperatūras.

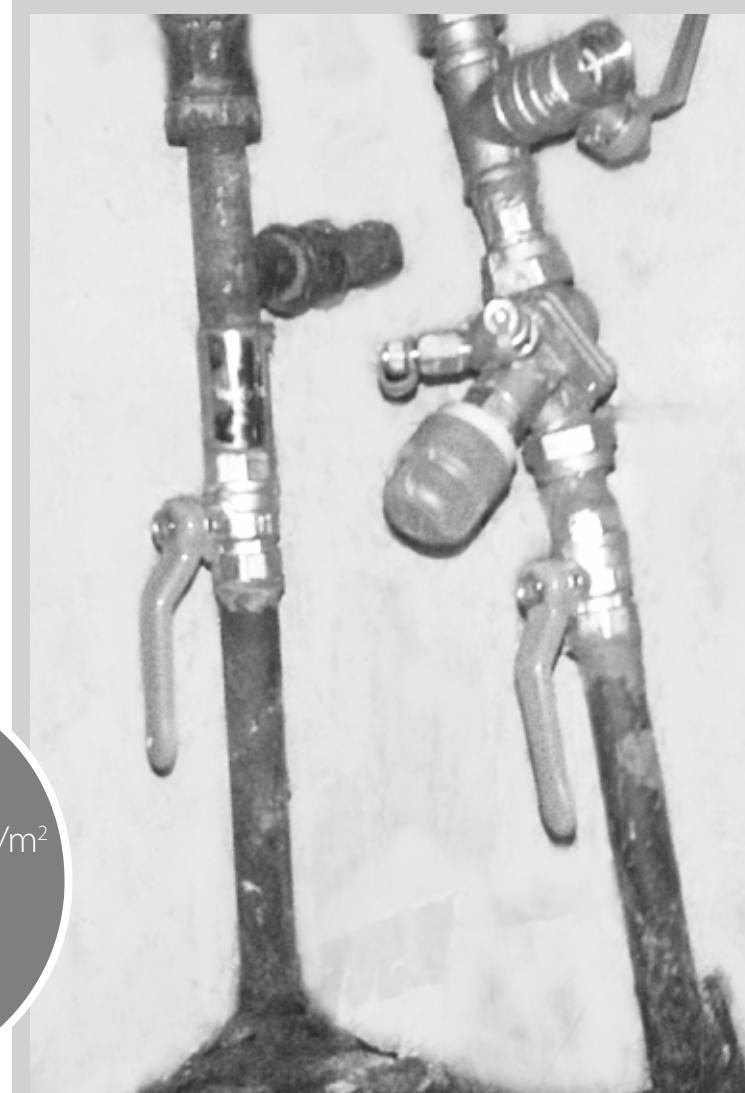
Dėka automatinio balansavimo sprendimo buvo rasti probleminiai stovai, kuriuose gyventojai buvo sumontavę uždarymo kranus butuose.

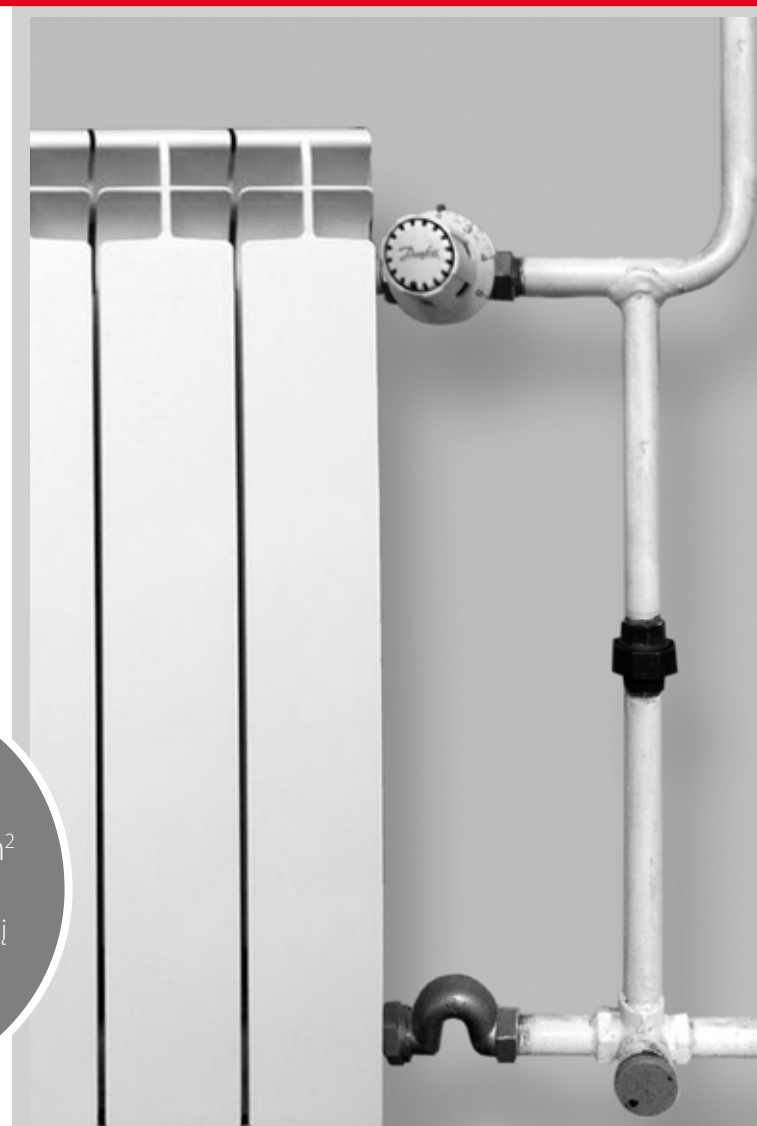
Vienos iš pirmųjų vienvamzdžių sistemų su dalikliais Lietuvoje buvo įdiegtos 1994 metais.

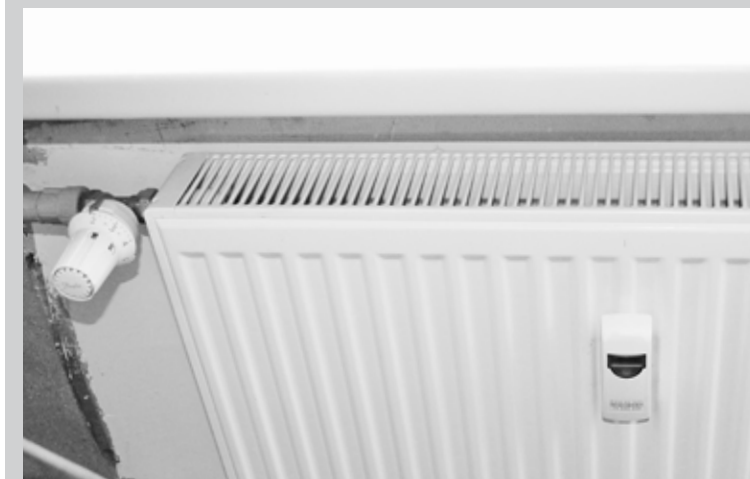
Sumontuoti radiatorių termostatai su reguliavimo apribojimu nuo 16 iki 28 laipsnių neleidžia viduriniams butams visiškai užsukti termostato ir šildytis nuo kaimynų.

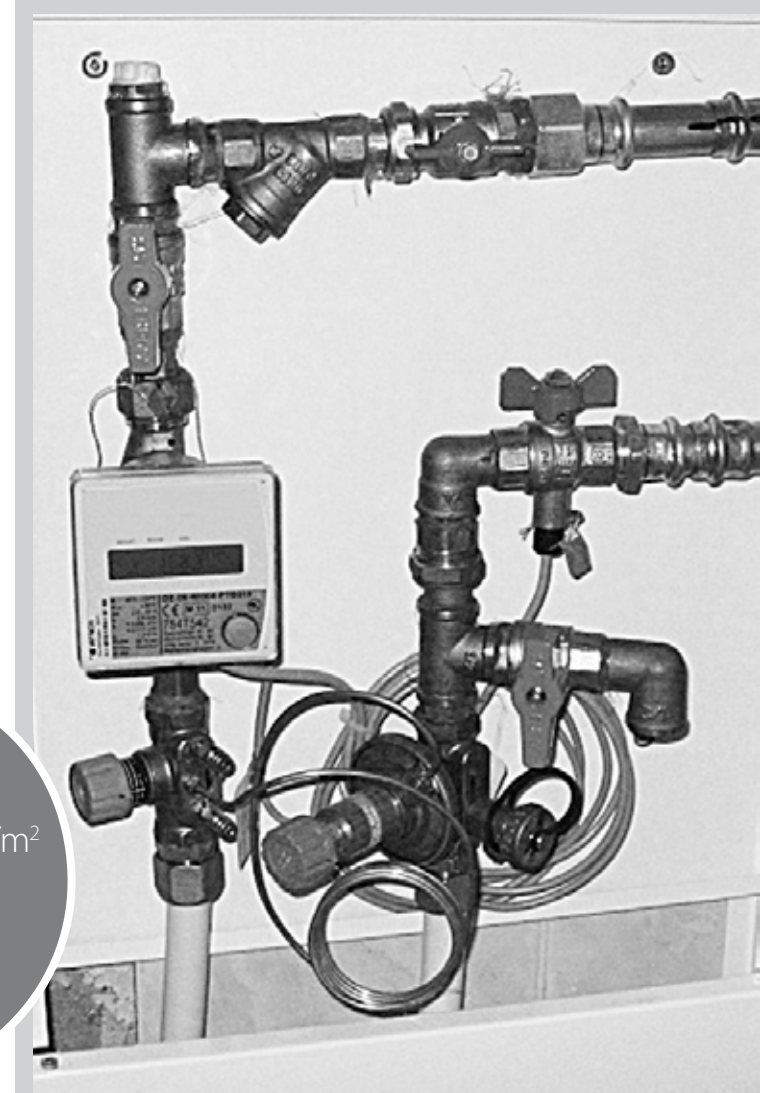
Automatiniai balansiniai ventiliai sumontuoti kiekvienam butui, todėl kiekvieno buto gyventojai tampa hidrauliškai nepriklausomi nuo savo kaimynų.

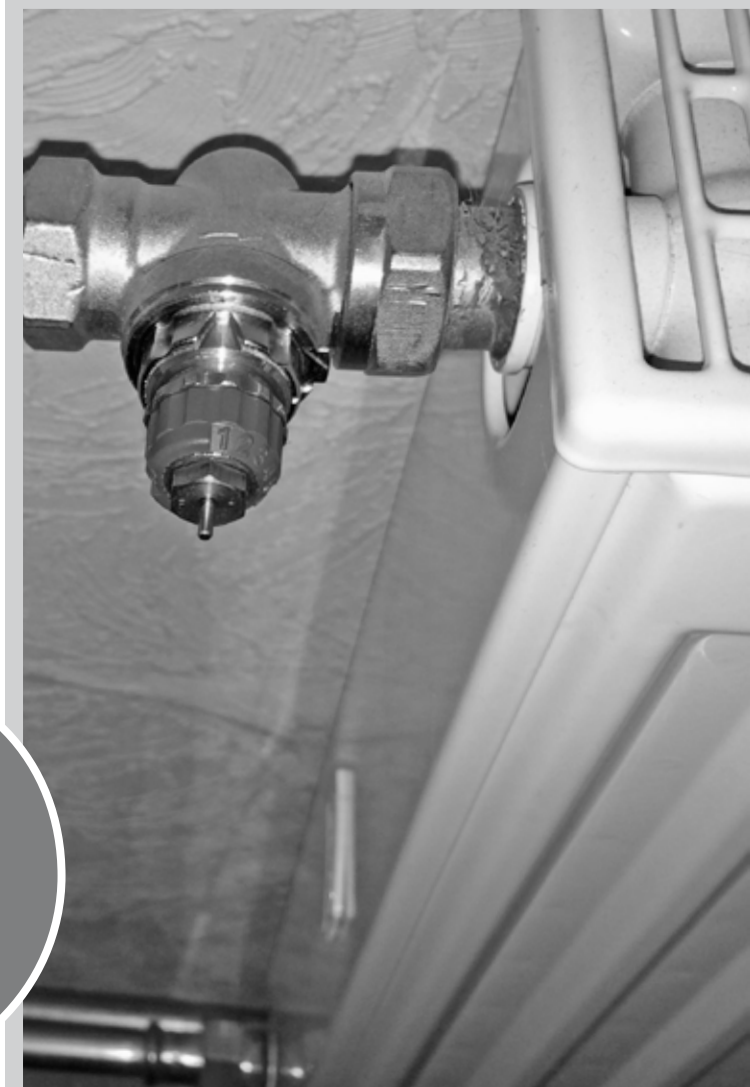
Paprastas RA-DV vožtuvų nustatymas – pakanka patikrinti specialiu aparatu tik vieną vožtuvą (tolimiausią, esantį kritiniame sistemos taške).

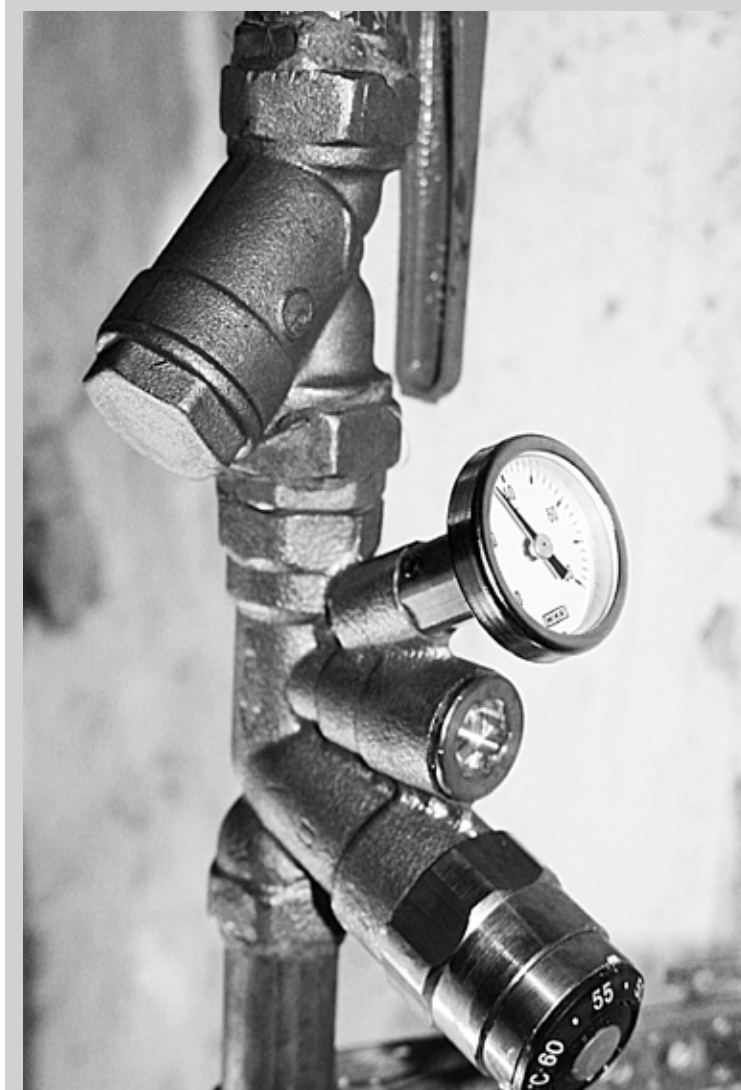
Karšto vandens termobalansiniai ventiliai palaiko vienodą cirkuliacinių stovų temperatūrą, tai leidžia taupyti karštą vandenį ir šilumos energiją daugiabutyje.
