Projekt referencyjny

Filharmonia im. M. Karłowicza w Szczecinie Ochrona podjazdu i dachu przed oblodzeniem

Opis projektu

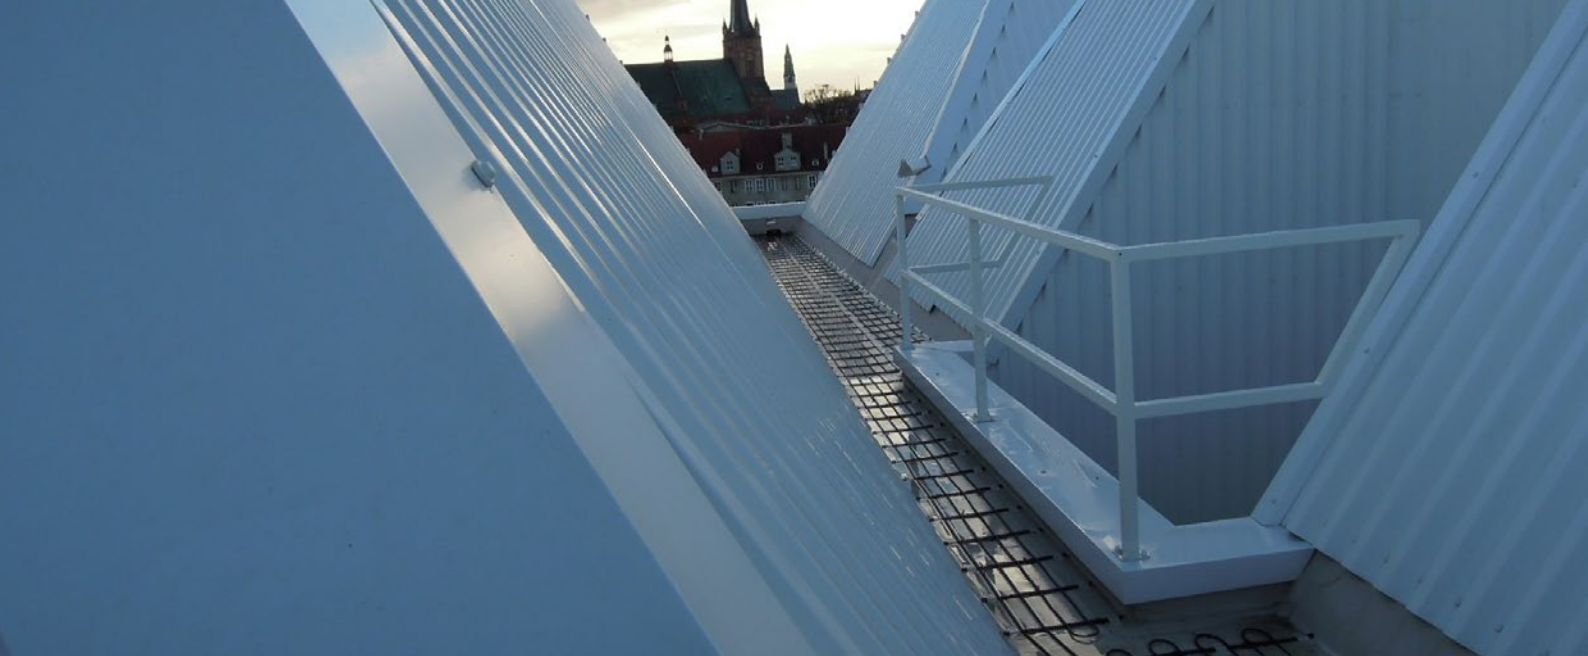
Pomiędzy szpiczastymi dachami znajdują się koryta odprowadzające wodę, w których zostały zainstalowane kable grzejne DEVIsafe™ 20T. Koryta finalnie wykończone są membraną, do której przyklejono systemowe uchwyty montażowe DEVIclip™ C-C. Uchwyty te umożliwiają prawidłowy montaż kabli oraz zapewniają zachowanie wymaganych odstępów pomiędzy nimi. Łączna moc zainstalowanych kabli grzejnych na dachu wynosi około 122 kW. Do sterowania zastosowano termostat DEVIreg™ 850 z czterema czujnikami temperatury powietrza i wilgoci, dzięki którym system załącza się automatycznie tylko w momencie, gdy na ochranianej

powierzchni wystąpi odpowiedni poziom wilgoci oraz gdy temperatura powietrza spadnie poniżej zadanej wartości. Czujniki zostały rozłożone równomiernie na całej powierzchni dachu.
