Caso práctico | MTCV válvula de circulación termostática multifuncional

Por qué **el agua caliente es clave** para tener huéspedes de hotel contentos

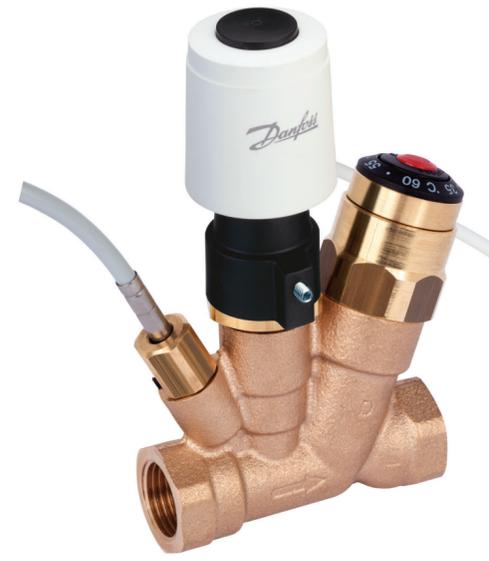
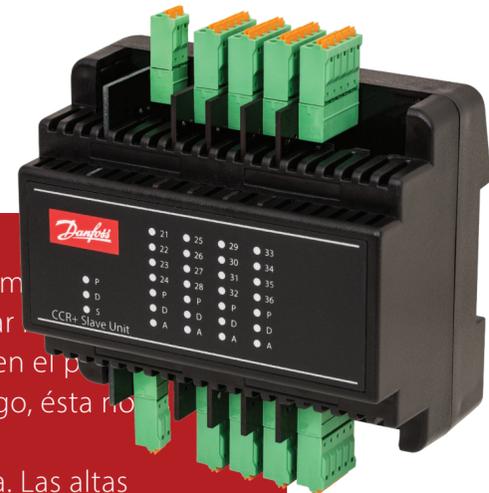
Válvula de circulación termostática multifuncional MTCV y controlador electrónico CCR2+

En cada uno de los 4 edificios del hotel se instalaron un total de 16 sensores de temperatura y actuadores térmicos TWA en las válvulas MTCV (aplicación MTCV-C), todos conectados a un controlador CCR2+.
